# Hanginstabilitäten in Baden-Württemberg infolge einer Vb-Wetterlage mit ergiebigen Niederschlägen Ende Mai / Anfang Juni 2024 – Erfahrungen und Erkenntnisse des LGRB –

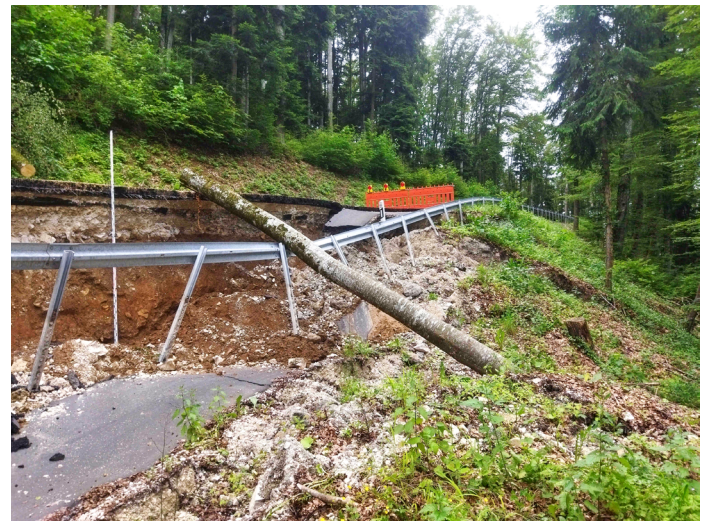
Abb. 2: Reaktivierter Bereich in einem bekannten Rutschhang an der Landesstraße L433a am Klippeneck bei Denkingen, Lkr. Tuttlingen

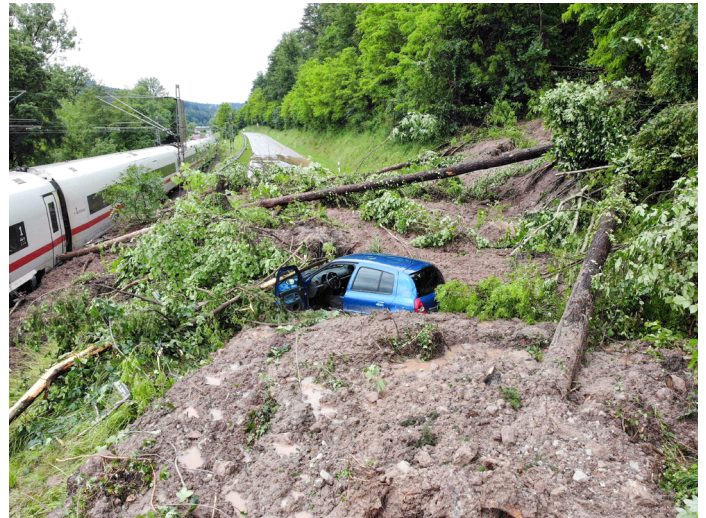
Abb.4: Entstandene Rutschung bis Hangmure an der K3334 sowie der ICE-Trasse zwischen Lorch und Schwäbisch Gmünd, Ostalbkreis (Foto: Stadt Schwäbisch Gmünd)

Mehr als jede zweite der erfassten Instabilitäten wurde dem Bewegungstyp Rutschung zugeordnet. Darunter fallen auch initiale Böschungsausbauchungen an Straßen mit einigen Millimetern bis wenigen Zentimetern weit geöffneten Rissen im Asphalt. Etwa jede fünfte der neu entstandenen Instabilitäten wurde als Hangmure (Hanganbruch) klassifiziert. Bei fast jedem fünften Objekt war eine Unterscheidung nach

Hangmure oder Rutschung nicht möglich. Die restlichen der erfassten Objekte entfielen auf andere Bewegungstypen oder konnten nicht klassifiziert werden.
